Estudio geocientífico aplicado al ordenamiento territorial Puente del Inca

ESTUDIO GEOCIENTÍFICO APLICADO AL ORDENAMIENTO TERRITORIAL DE PUENTE DEL INCA

INFORME FINAL

Provincia de Mendoza

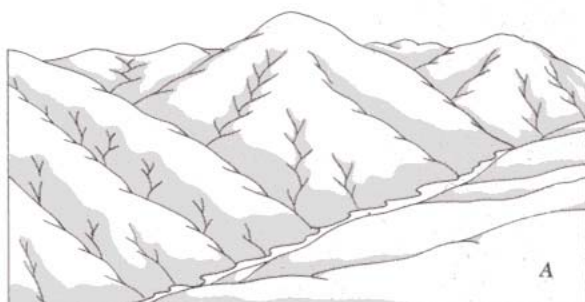
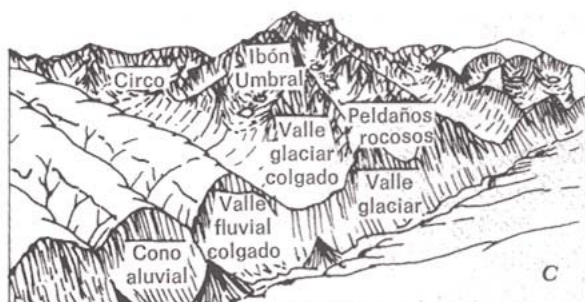
Figura 3.1A. Paisaje preglacial modelado por denudación fluvial.

Figura 3.1B. Etapa de máxima expansión de los hielos.

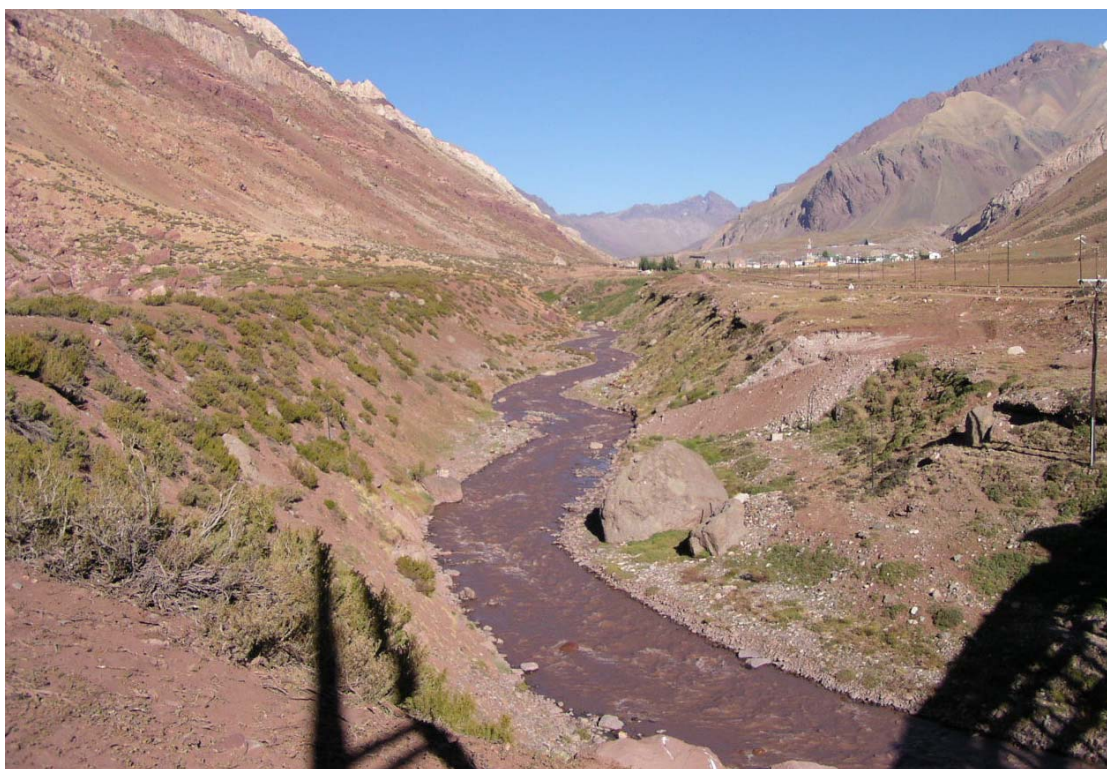
Figura 3.4. Profundización del valle del río Las Cuevas al este de Puente del Inca

Aguas arriba, la onda de erosión retrocedente migró a lo largo de los ríos Las Cuevas y Horcones. La profundización a lo largo del río Las Cuevas separa al flujo Horcones de la ladera derecha del valle. Luego de atravesar el depósito de flujo permitió primero el descenso y finalmente el desagüe total del cuerpo de agua ubicado en el valle del río Las Cuevas al oeste del flujo Horcones (Fig. 3.3). Las evidencias geológicas de la existencia de este lago son los depósitos arcillosos que se apoyan dis-

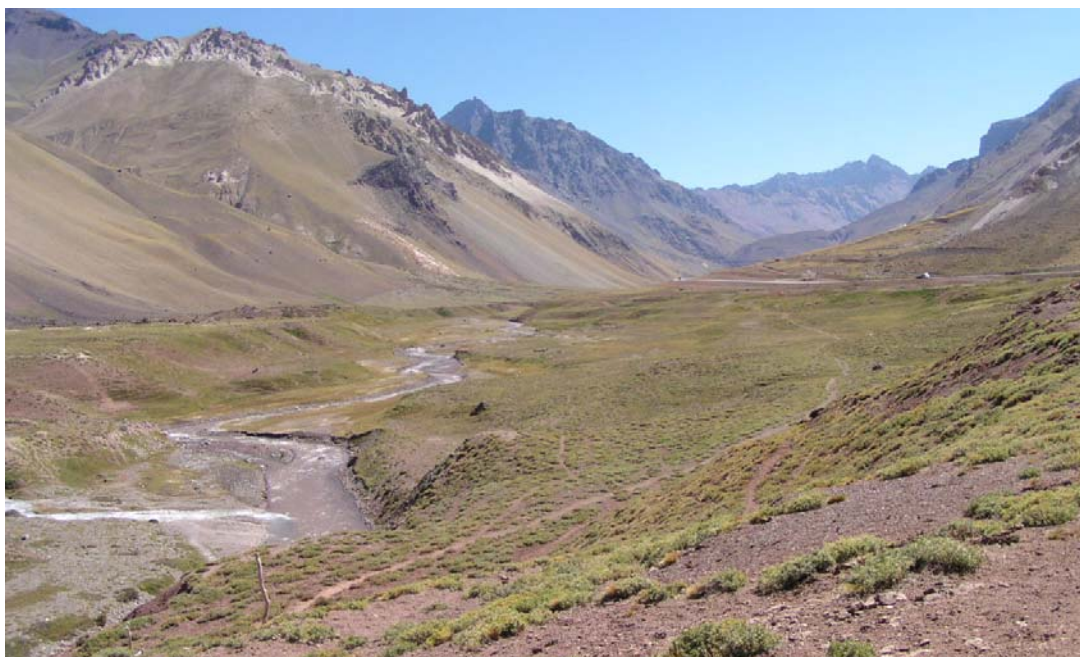
Figura 3.7. Niveles de terrazas en el valle del río Cuevas al oeste de Horcones.

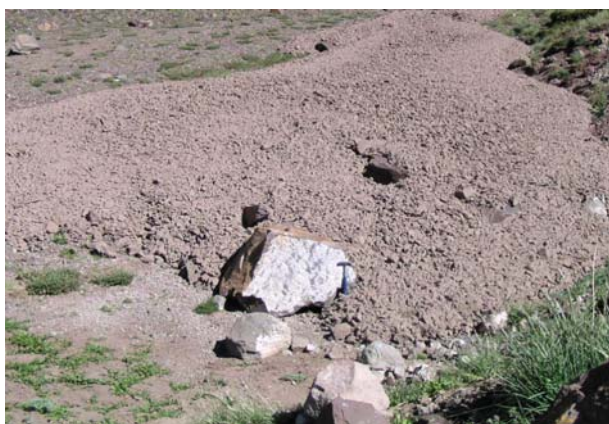
Figura 4.1. Flujo de barro de fusión de nieve en la quebrada Horcones.

Según Corte (1993), los procesos geocriogénicos pasados y presentes están ampliamente extendidos en la provincia de Mendoza. Actualmente, toda la región cordillerana hasta los 3200 m está sometida a los efectos del permafrost y por debajo de esta cota, hasta sus estribaciones más bajas, al congelamiento y descongelamiento estacional. Debido a ello, los glaciares de escombros, la geliflucción y los flujos de barro de fusión (Fig. 4.1) son los fenómenos actuales más extendidos.

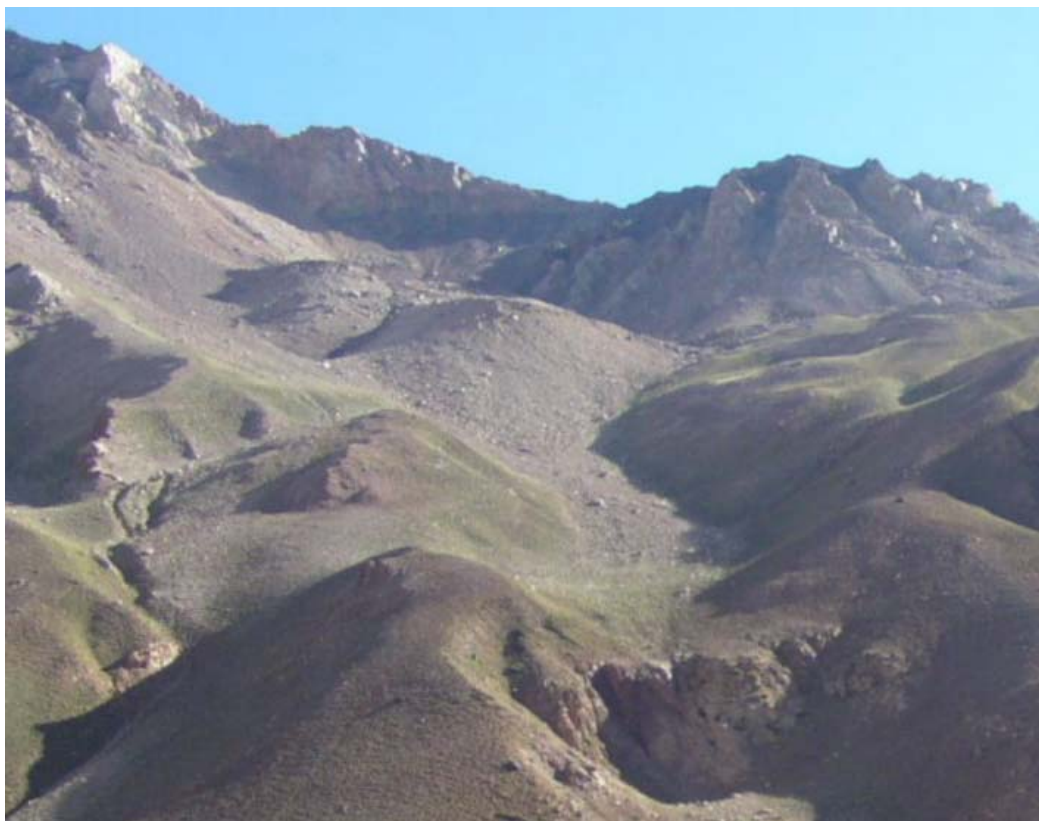
Figura 4.2. Flujo criogénico en la ladera norte sobre el Barrio Militar.

Los flujos criogénicos (Fig. 4.2) ubicados en el valle del río Las Cuevas, próximos a la localidad de Puente del Inca, se originan por evolución de rampas detríticas de taludes nivales. En cuanto a la geoforma, de acuerdo con Corte (1971, 1989 a y b), serían glaciares de escombros de detrito criogénico. Debido a que se hallan próximos al límite inferior del permafrost, algunos son activos y otros inactivos.

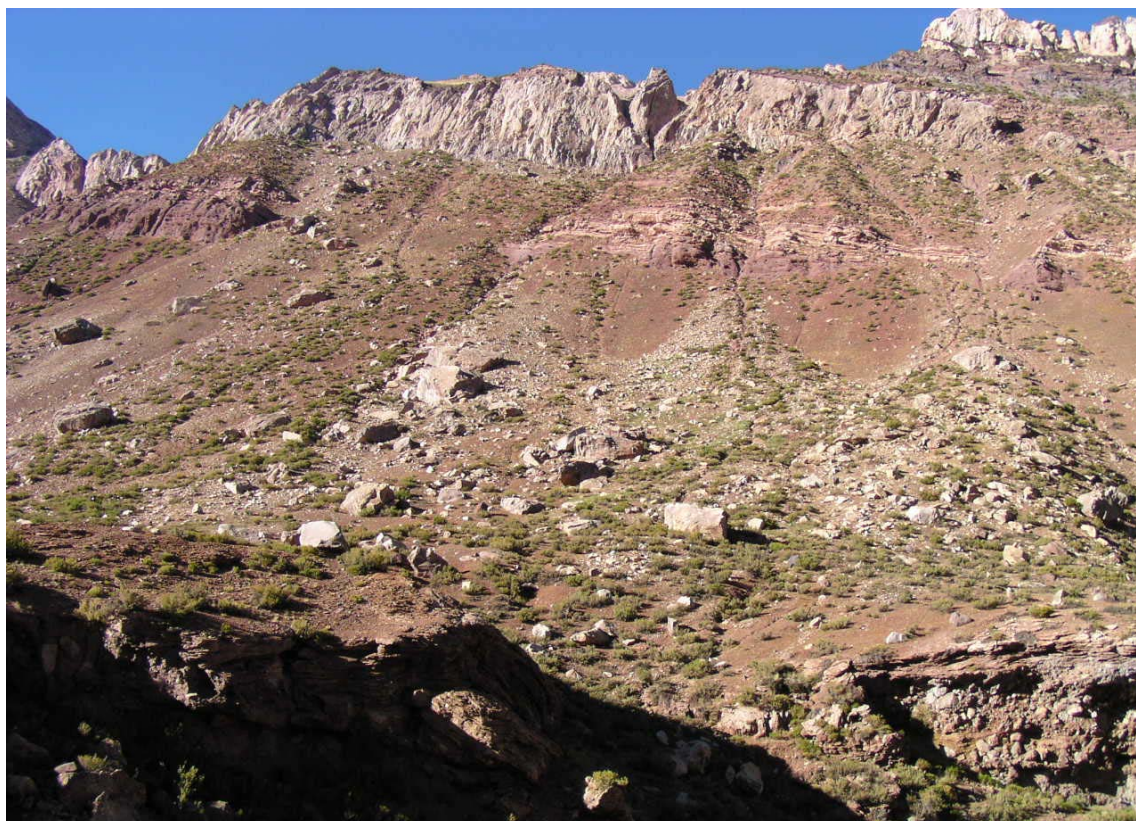
Fig. 4.4. Detalle del talud formado por las caídas de rocas.

Los desprendimientos o caídas libres se producen a partir de las cornisas y afloramientos (Fig. 4.3 y 4.4) correspondientes a rocas volcánicas (Traquitas Puente del Inca), rocas calcáreas (Fm.

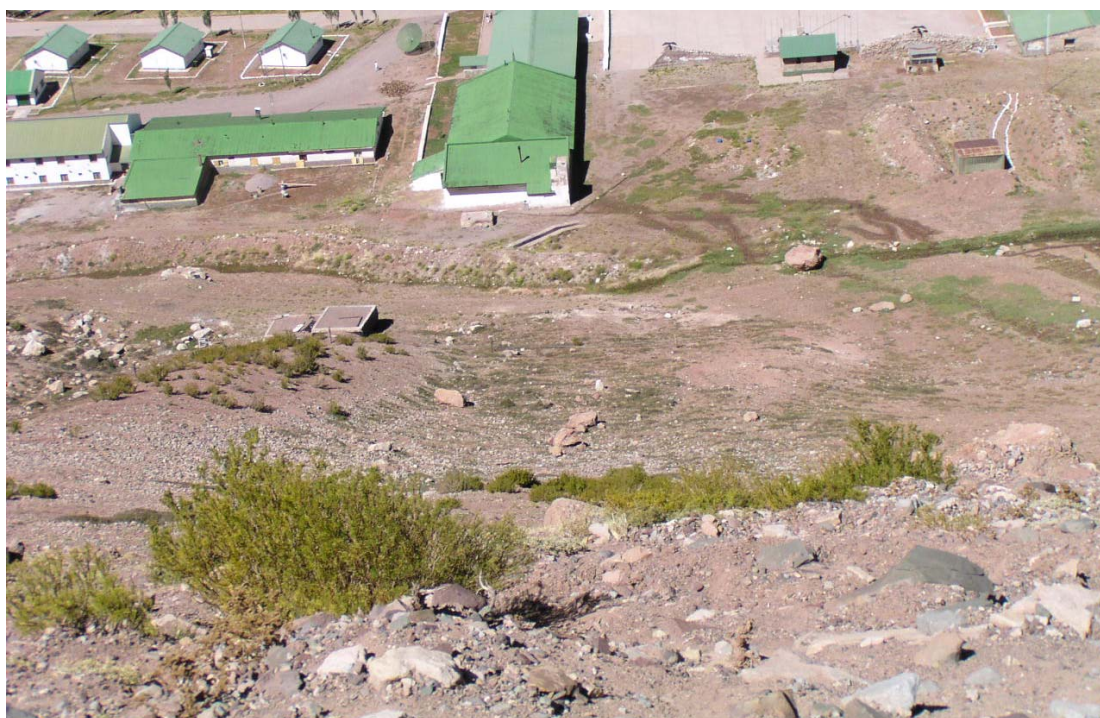
Figura 4.5. En primer plano, bloques caídos al pie de ladera norte del valle, sector donde se ubica el Barrio Militar.

La probabilidad de ocurrencia de la caídas de rocas es difícil de estimar, pero existe la evidencia de que varios bloques cayeron en el predio del Barrio Militar en los últimos 10 años y, en particular, uno de los bloques atravesó la pared de uno de los edificios. Al pie de la ladera sur también se observó un bloque que, según los pobladores, cayó en la primavera del año 2002. Por otra parte se están haciendo estudios sobre las propiedades geomecánicas en las zonas de aporte, para corroborar los relevamientos de campo.

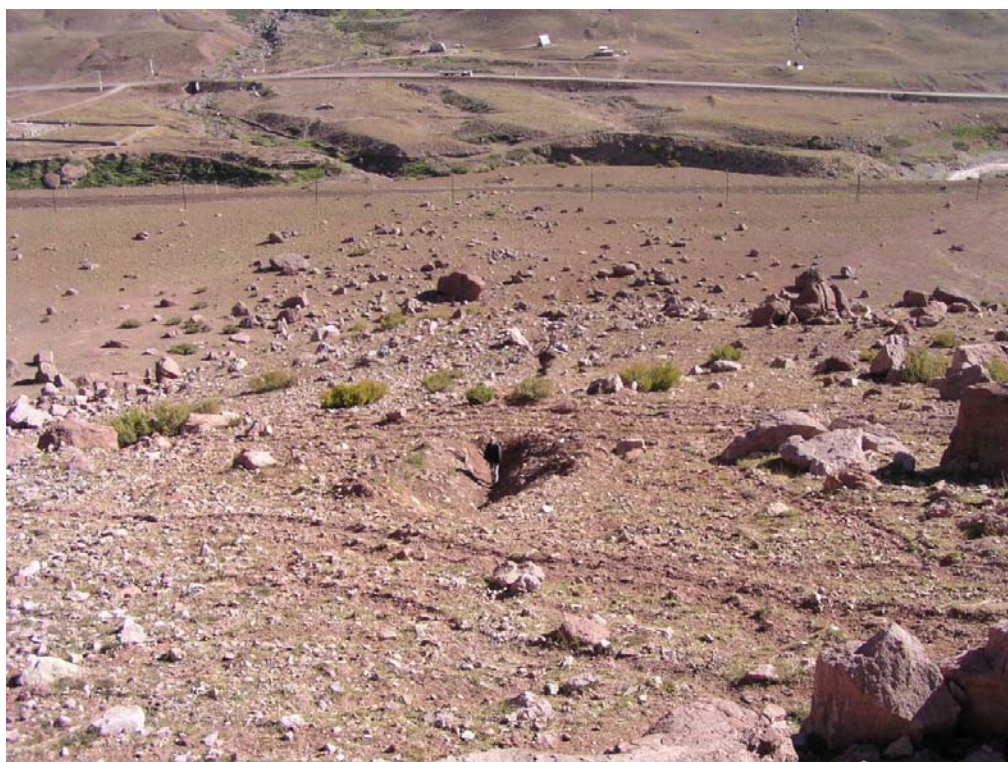
Figura 4.7. Sector cubierto por bloques caídos (sombra de caídas) que avanzan en el piso del valle hasta más allá del tendido ferroviario. En el centro de la foto la persona se ubica en el hoyo producido por el impacto del bloque y atrás un surco de arrastre del mismo.

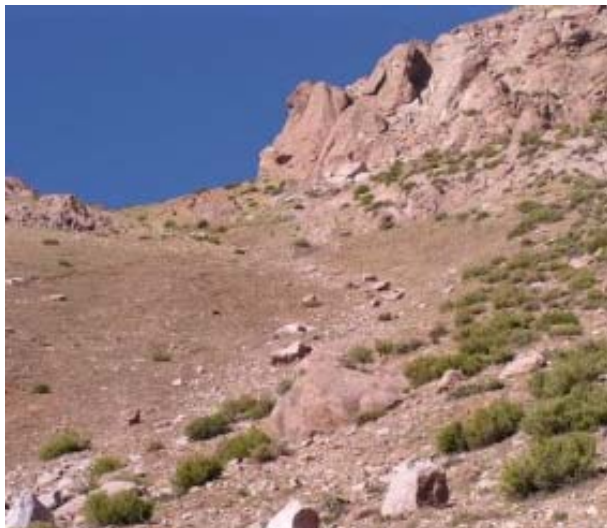
Figura 4.8. Cicatriz de arranque del bloque en los filones traquíticos. Huellas dejadas por los primeros impactos del bloque y surco de arrastre producido por un bloque más pequeño sobre la ladera.

La secuencia de fotos (figuras 4.8, 4.9, 4.10, 4.11, 4.12 a-b, 4.13) que a continuación se mues-

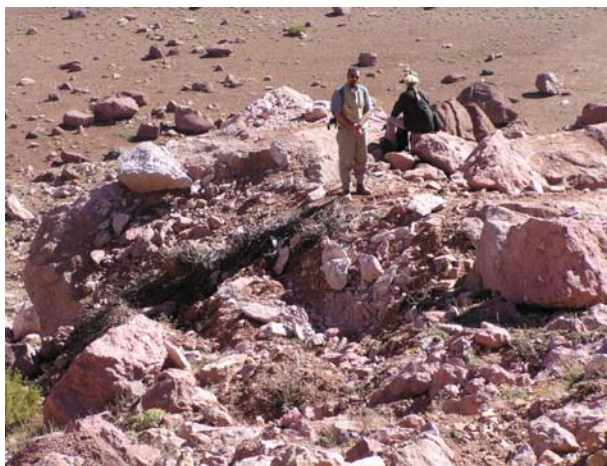
Figura 4.9. Bloque impactado durante la caída. Se puede ver el surco dejado por el bloque que cayó y trozos del mismo producidos por la rotura durante el impacto.

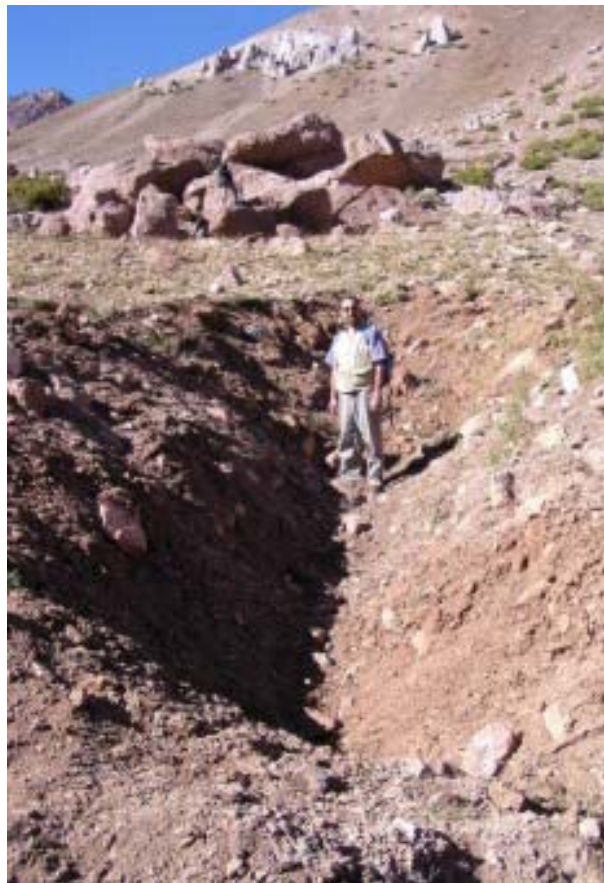
Figura 4.11. Hoyo producido por la caída del bloque, luego de impactar, quebrar y rebotar sobre los que encuentran atrás.

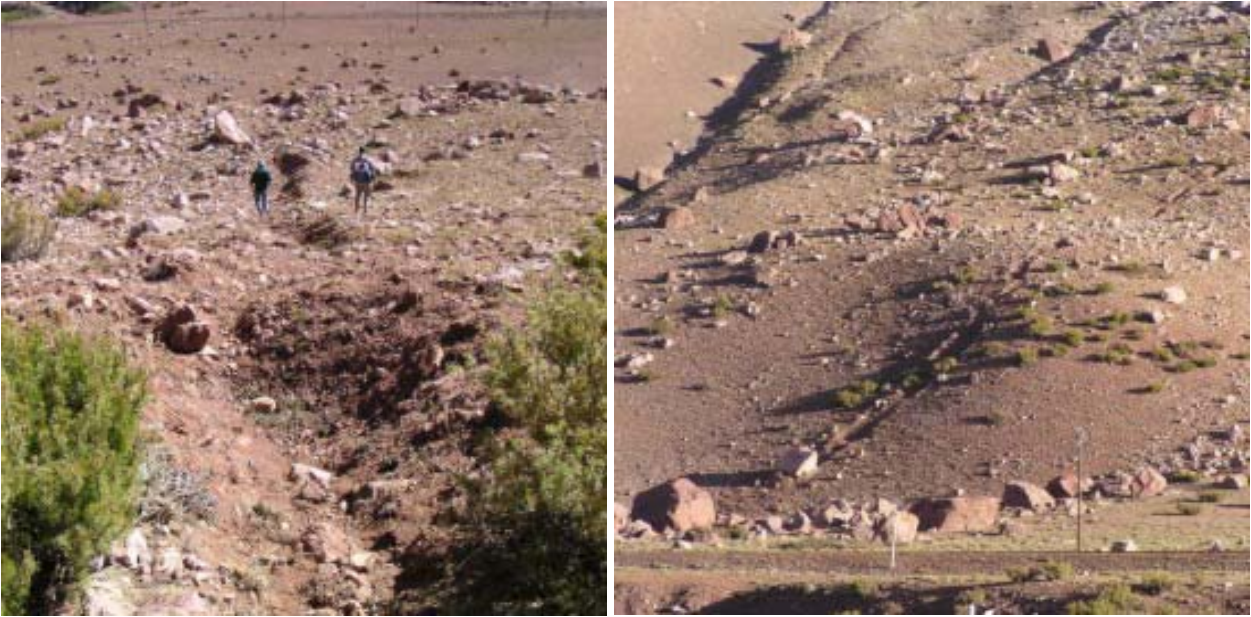
Figura 4.12 a y b. Surco de arrastre producido sobre el talud durante la parte final del movimiento.

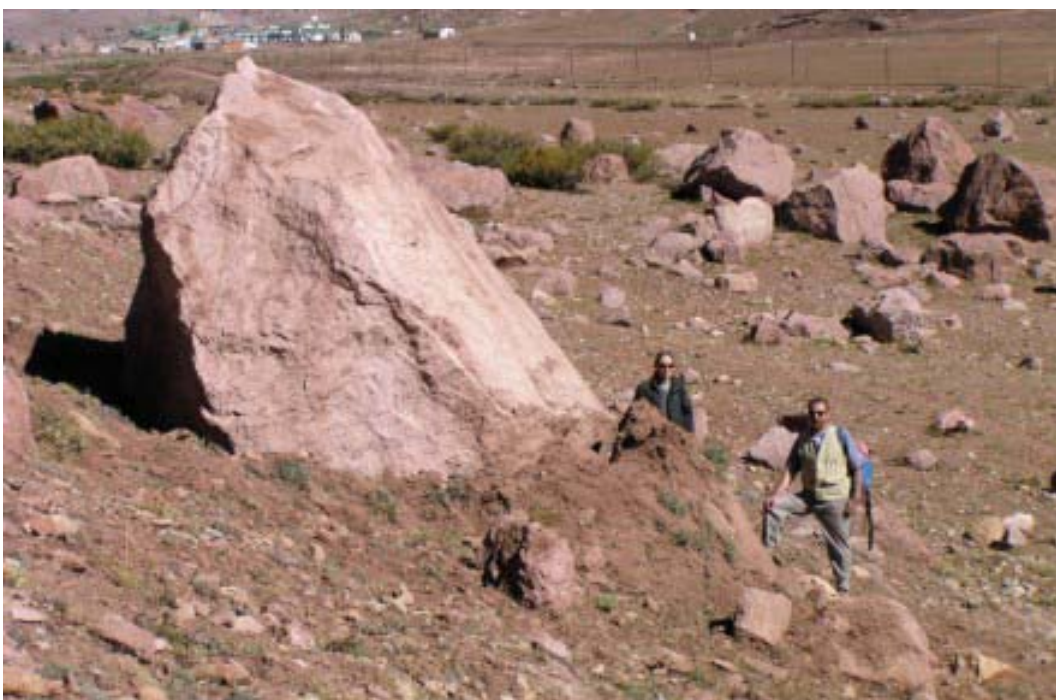
Figura 4.13. Al final del recorrido el bloque caído queda semienterrado al pie del talud.

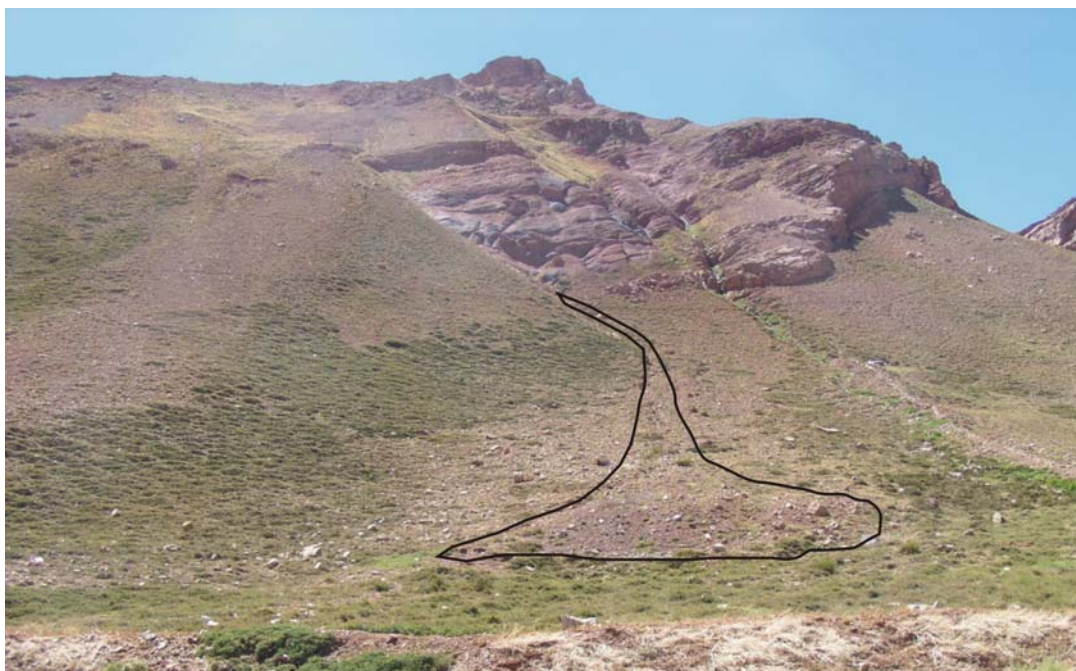
Fig. 4.14. Flujo de detritos sobre la ladera norte a espaldas del barrio militar.

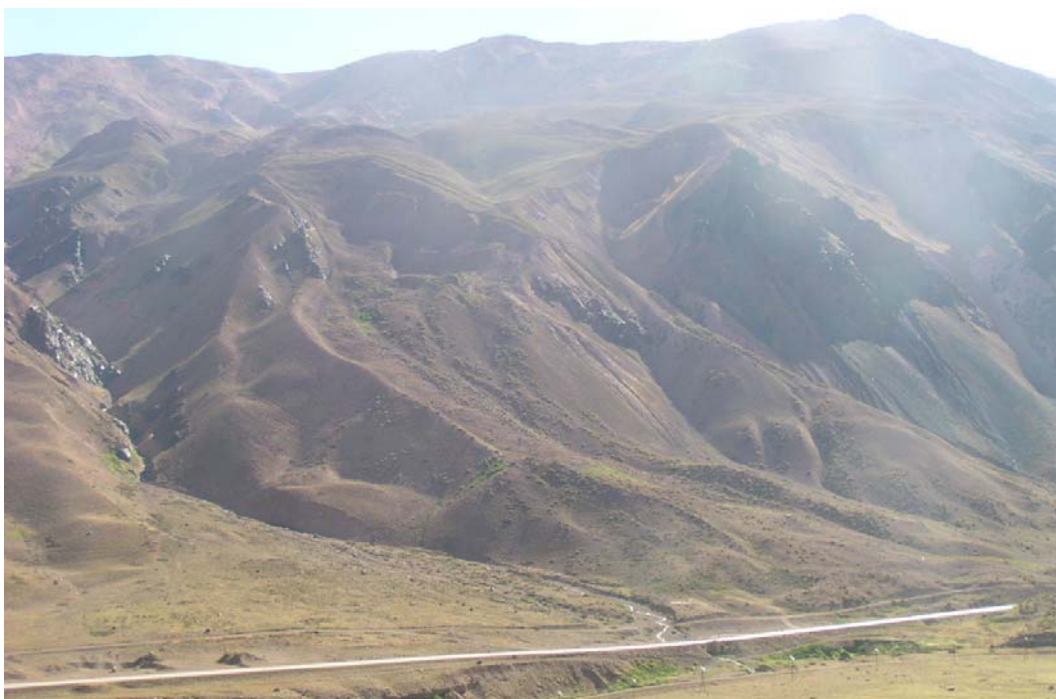
Figura 4.15. Flujo de detritos vinculado genéticamente con la expansión lateral.

A 2 km al este de la localidad de Puente del Inca hay por lo menos 5 grandes flujos (Fig. 4.15) de detritos vinculados a un «movimiento complejo» (Varnes, 1978), el cual puede ser subdividido en dos tramos (ver en Geomorfología Fig. 3.10), el primero de ellos correspondería a una deformación gravita-

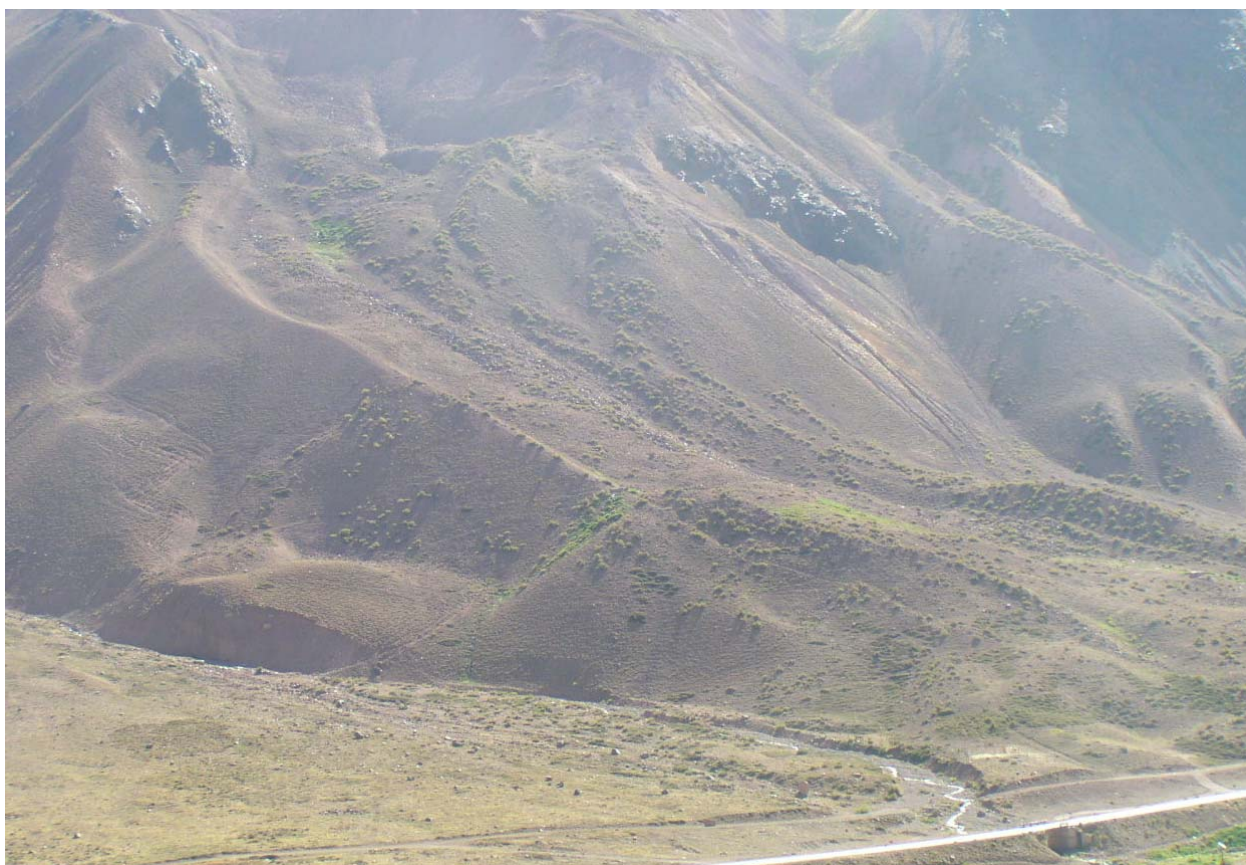
Figura 4.17. Detalle de los flujos mostrando los albardones marginales y el canal de descarga.

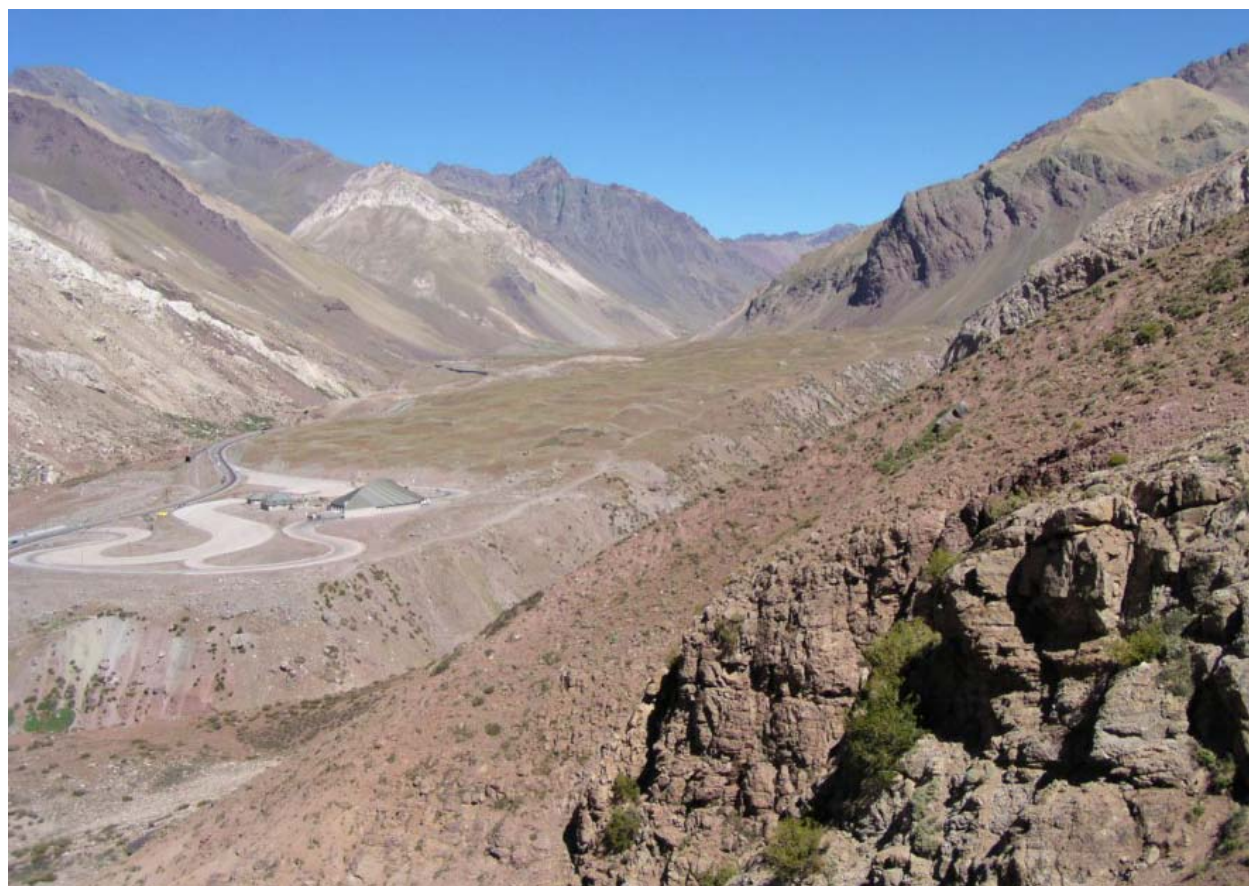
Figura 4.18. Vista oeste desde la ladera norte del “flujo Horcones”. Nótese la construcción en el centro a la izquierda que corresponde a las instalaciones de la Aduana.

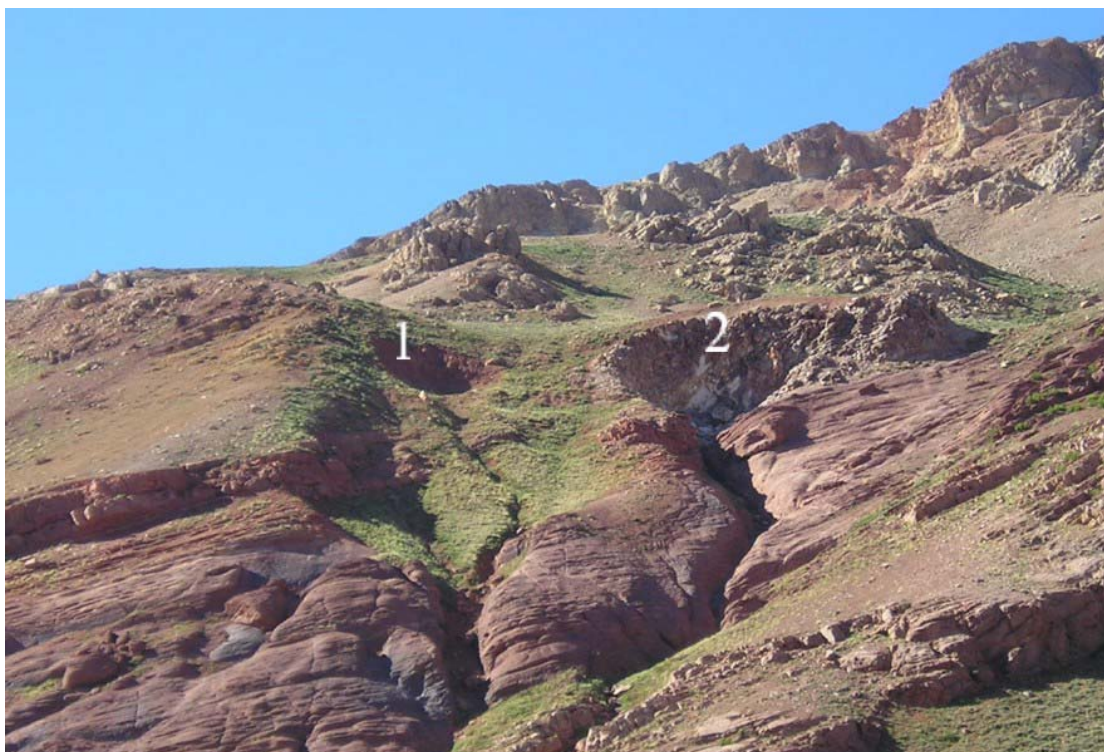
Figura 4.20. (1) dolina; (2) diapiro en la ladera norte.

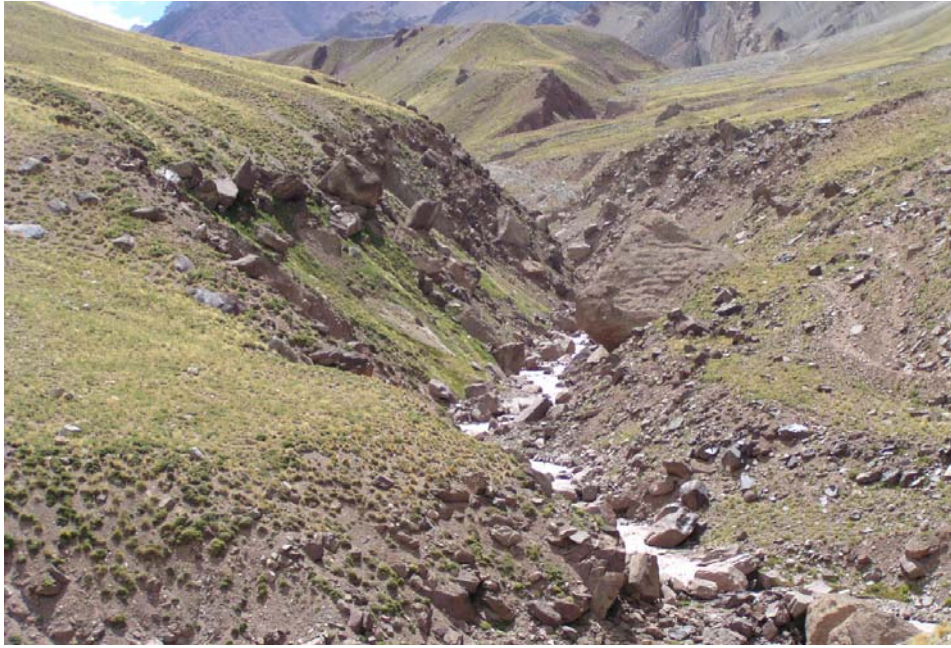
Figura 3.18. Bloques angulosos provenientes de deslizamientos ubicados en ambas márgenes del río Horcones. Este material evidencia un endicamiento temporal del curso fluvial.

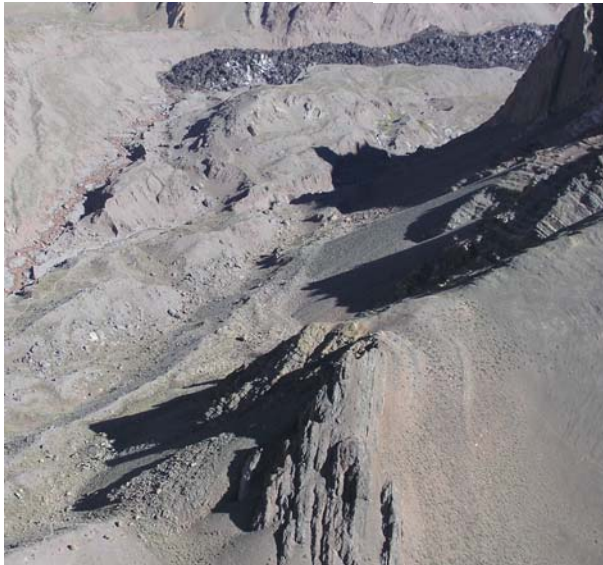
Figura 3.19. Reavance (*surge*) del glaciar Horcones inferior en la zona de Confluencia

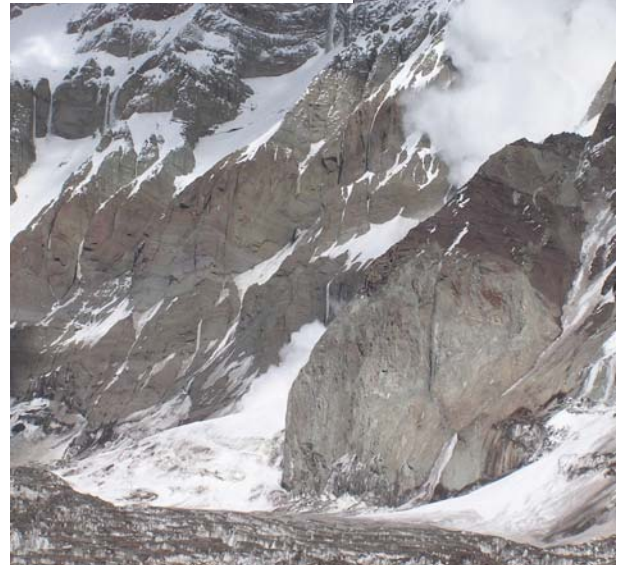
Figura 3.20. Avalancha glaciaria que se desprende de la pared sur del cerro Aconcagua. Este mecanismo es el que domina en la zona de alimentación del glaciar Horcones inferior.

Precisamente, el glaciar Horcones inferior es un glaciar negro o de fase cubierta, alimentado en cabeceras por avalanchas glaciarias (Fig. 4.23) que se desprenden de glaciares colgados ubicados en la pared sur del cerro Aconcagua (Fig. 4.24), arrastrando abundante detrito rocoso. Estas avalanchas glaciarias son más comunes durante el verano y resultan de la disminución de la resistencia a la tracción en la masa de hielo a través de la progresiva fragmentación asociada con el desarrollo de *crevasses*, fusión de partes del glaciar que pueden estar congeladas en el sustrato y reducción de la resistencia friccional en la interfase roca hielo debido al incremento de la presión de agua subglacial. Con respecto a esto conviene destacar que el glaciar Horcones inferior es de base húmeda, y por lo tanto podría decirse que está saturado en agua que ocupa posiciones supraglaciarias, englaciarias y subglaciarias. Las mismas causas que favorecen la

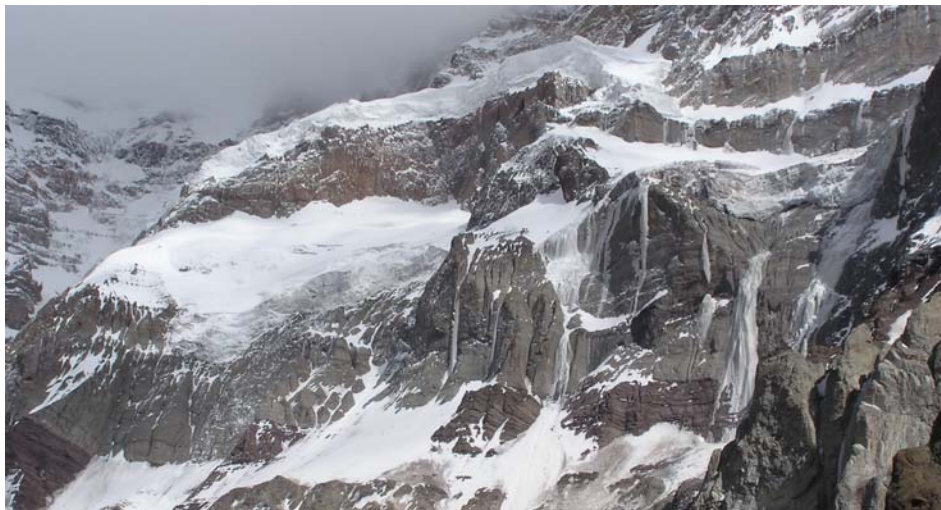
Figura 3.21. Glaciares colgados en la pared sur del cerro Aconcagua.

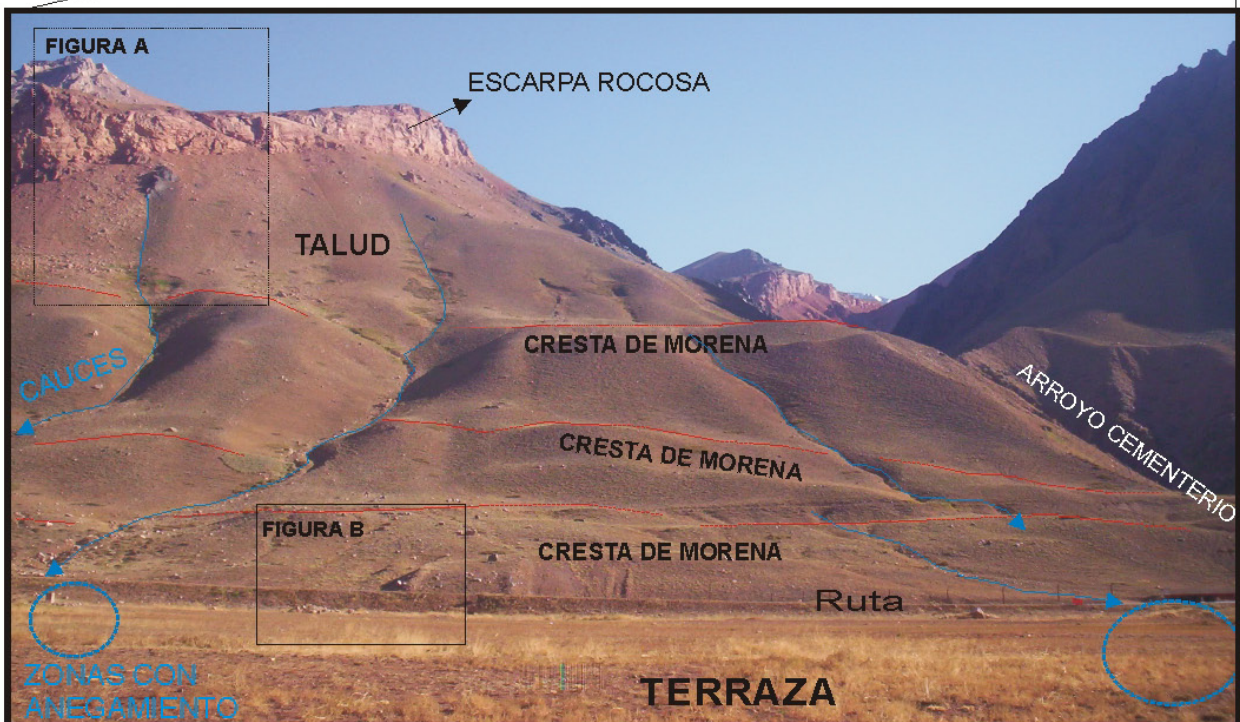
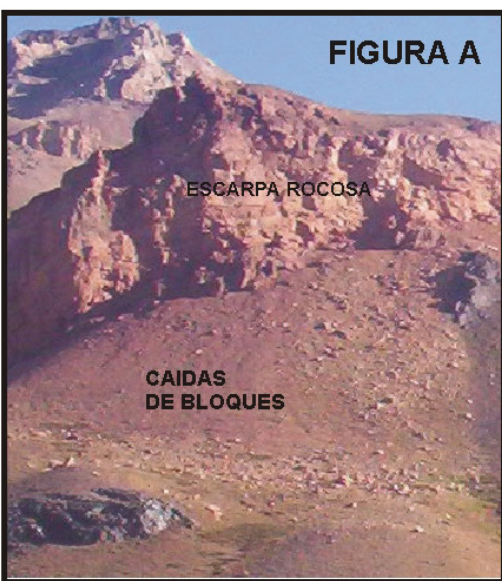
Figura 6.4. Procesos activos en la ladera norte del valle a la altura del Cementerio de Andinistas.

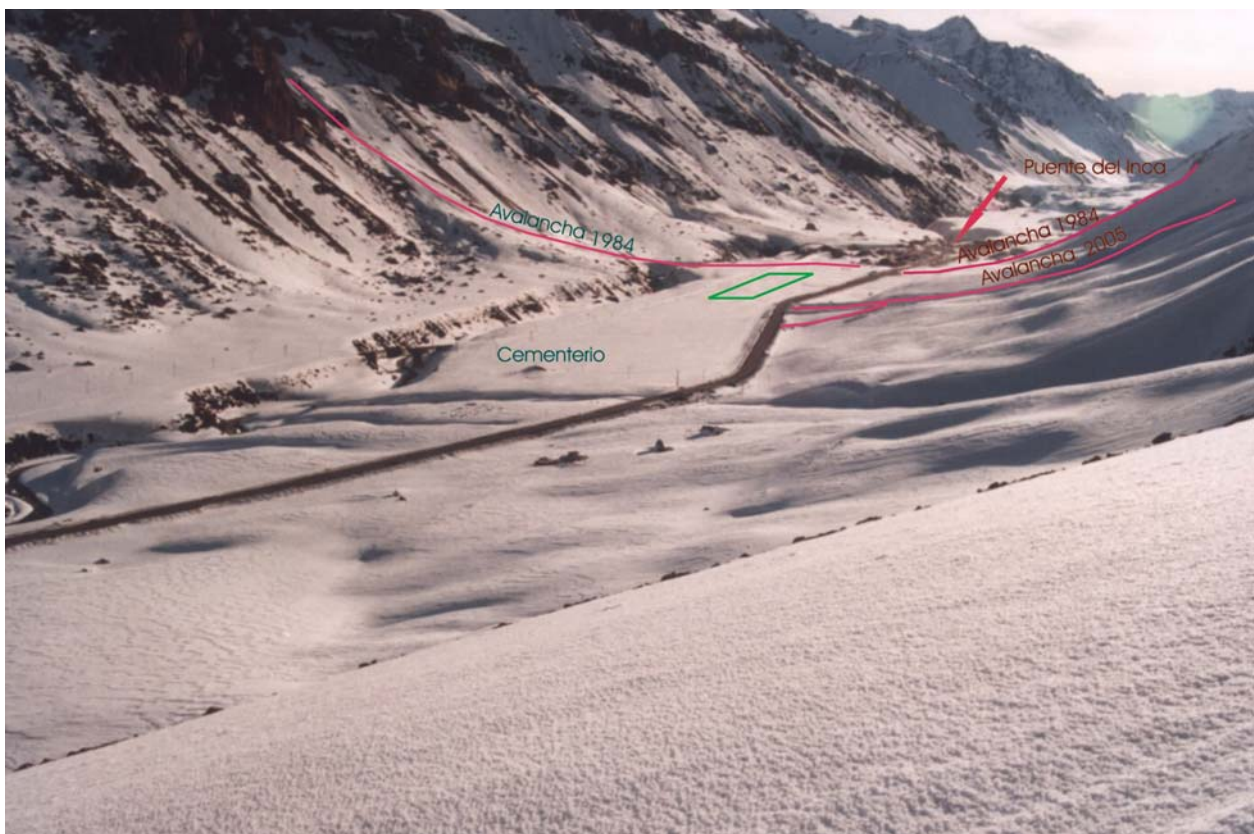
Figura 3. Fotografía lateral con líneas de escurrimientos avalanchosos de los años 1984 y 2005.

Como se desprende de la descripción de la situación, de la cartografía y de la información histórica existentes las avalanchas de gran magnitud producidas son poco frecuentes. De todos modos, y considerando que presentan zonas de llegada por encima de los 2700 m.s.n.m., se tratan las avalanchas con período de retorno inferior al centenario y que, eventualmente y en condiciones puramente
